Formazione ASKO 2023

# Agenda del giorno

# Lavastoviglie ASKO DFI756MUXXL

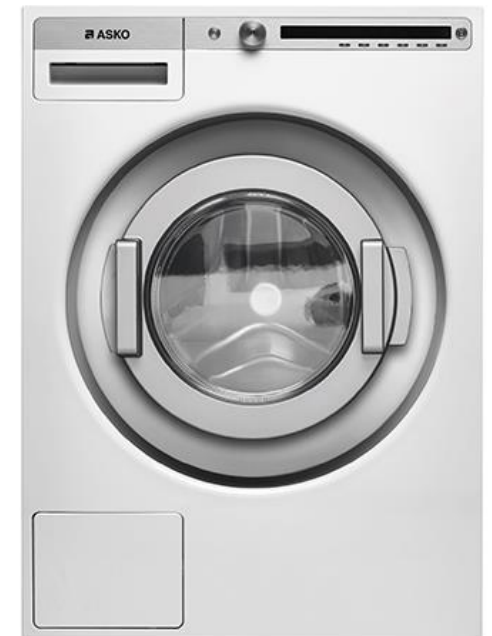
## Contrôle du poids

Le contrôle du poids du système (MWC, TWC) est utilisé pour mesurer le poids du linge dans le tambour au début du programme de lavage. L'affichage doit comporter un curseur pour indiquer la quantité de charge (sans chiffres). Chaque machine à laver a une fonction intégrée de contrôle du poids total (TWC - Total Weight Control) par le biais du capteur de niveau d'eau. La pesée supplémentaire du linge (MWC- contrôle du poids du moteur) pour des appareils qui ont un système de dosage automatique intégré (ADS).

| | Load Detection - Assignment | | |
| MWC | $\frac{1}{3}$ | $\frac{2}{3}$ | $\frac{3}{3}$ |
| TWC | Half Load | | Full Load |
